CONTRIBUȚII ARHEOLOGICE LA CUNOAȘTEREA COMPLEXULUI ARHITECTONIC VĂCĂREȘTI *

CRISTIAN ȚICO

Cercetarea arheologică efectuată din octombrie 1973 și pînă în 1977 a urmărit trei sectoare mari și anume: A (incinta mare), B (incinta mică), C (exteriorul).

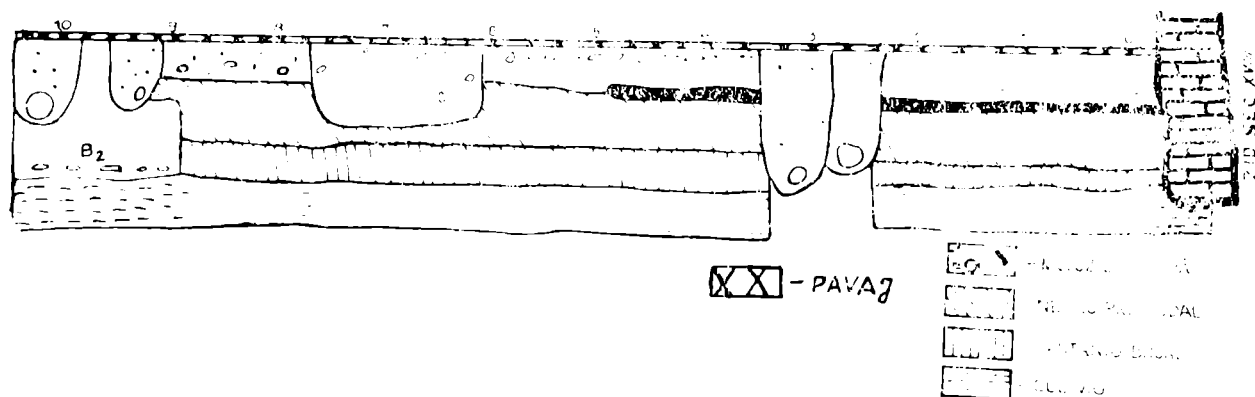
SECTIUNEA II PROFIL V - SC. 1:50

Fig. 1 Profil stratigrafic al secțiunii II.

Așa cum reiese din profilele secțiilor trasate, situația stratigrafică se prezintă astfel:

Stratul I: paviment actual din piatră și asfalt, așezat pe un pat de nisip, gros de 0,25 m.

Stratul II: pământ cenușiu purtat, cu mult moloz, cu depuneri arheologice din secolele XVIII—XIX, gros de 0,20—0,30 m.

Stratul III: pământ negru prefeudal cu depuneri arheologice din secolele III—IV; VI—VII; X—XI; gros de 0,50 m.—1 m.

Stratul IV: pământ castaniu, cu depuneri arheologice din epoca bronzului, cultura Tei, faza Tei III, gros de 0,20—0,60 m.

Stratul V: solul viu, galben lutos. (fig. 1)

Fig. 1 Profil stratigraphique de la II^e section.

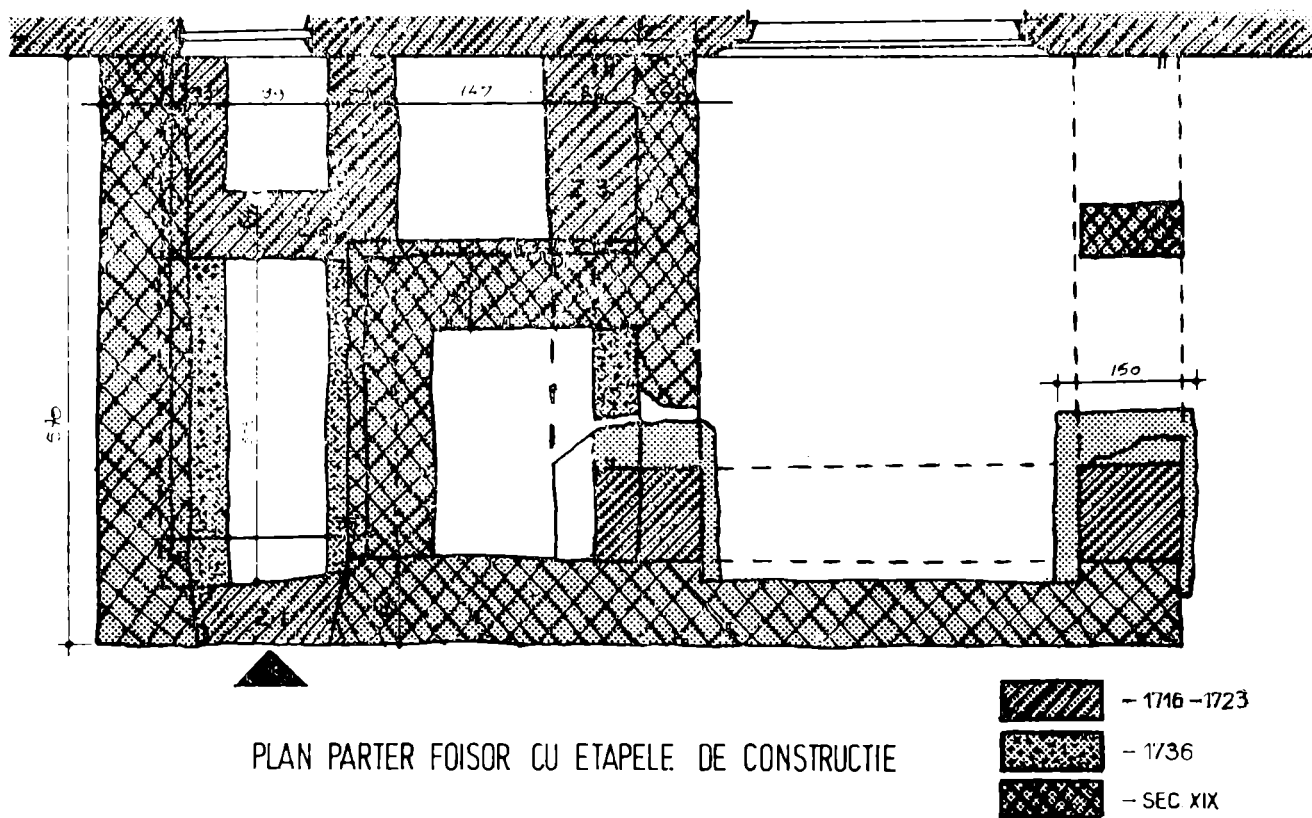
Fig. 2 Planul parter al foișorului sudic al casei domnești, cu etapele de construcție.

În urma cercetării fundațiilor putem stabili două mari etape de construcție și funcționare ale foisorului sudic ;

a. etapa inițială de construcție a casei domnești, cînd este înălțat și foisorul acesteia (începutul secolului al XVIII-lea pînă la începutul secolului al XIX-lea), b. etapa de reconstrucție a foisorului (după jumătatea secolului al XIX-lea) foisor ce se păstrează și astăzi cu unele transformări.

cu grosimi ce variază între 0,35—0,53 m., lungi de 3,05 m. În secolul al XIX-lea odată cu reconstruirea foișorului, atît planimetria lui, cît și scara suferă modificări importante prin înălțarea unor ziduri și a unui peron de intrare.

Aspectul și planul foișorului întîlnit astăzi este cel datorat secolului al XIX-lea, cu mici modificări suferite la începutul secolului al XX-lea. (fig. 2).

Fig. 2 Plan parterre du pavillon sud de la maison princière, avec les étapes de la construction.

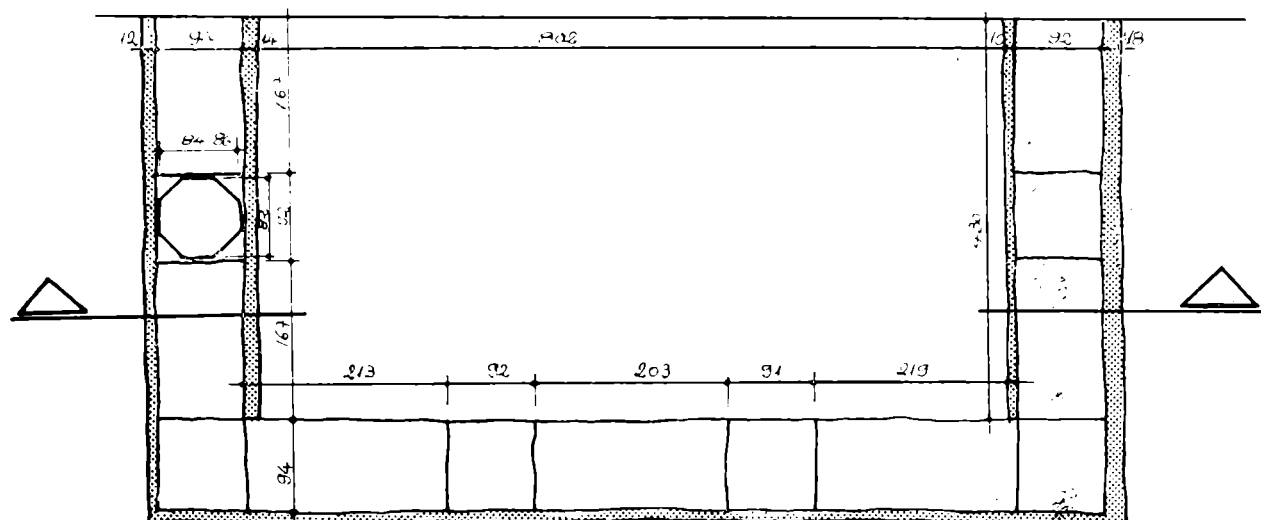
PLAN PARTER LOGIE - CASA DOMNEASCA

Fig. 3 Planul parter al loggiei casei domnești.

dației indică un nivel de călcare în secolul al XVIII-lea ce variază între $-0,93$ — $1,00$ m., iar în exterior $-0,93$ — $1,12$ m. Planul parterului loggiei este de formă dreptunghiulară ($8,02 \times 4,30$ m.). Peste fundație se ridică bazele pătrate ale unor coloane octogonale de zidărie ce sprijineau loggia din etajul casei domnești (fig. 3). Se mai păstrează o singură pornire a octogonului și cele șase baze pătrate ale coloanelor. Latura octogonului este de $0,33$ m., latura bazelor variază între $0,91$ — $0,94$ m., iar interspațiile dintre baze între $2,03$ — $2,08$ m. În urma cutremurelor din prima jumătate a secolului al XIX-lea, construcția s-a dărâmat fiind înlocuită de o construcție înălțată către jumătatea aceluiași secol, care menține vechea planimetrie, dar modifică structura constructivă, în locul coloanelor apărând un zid plin, cu deschideri (uși și ferestre) pe laturile est, vest și nord.¹²

Cercetarea de arhitectură întreprinsă în etajul și parterul casei domnești, pe latura de nord, a scos în evidență existența unei loggii.¹¹ Pentru cunoașterea planimetriei loggiei a fost deschisă secțiunea XX. Imediat sub pavimentul actual din beton au apărut părți din bazele coloanelor octogonale ale parterului loggiei ce este adosat fațadei nord a casei domnești. Elevațiile sînt făcute din cărămidă (29×14 — $15,5 \times 5,3$ cm.) legată cu mortar rezistent în rosturi de 3—4 cm. Bazele se sprijină pe o fundație de 0,77 m. ce se adîncește pînă la $-1,65$ — $-1,80$ m. Spre interior decroșul fun-

Fig. 3 Plan parterre de la loggia de la maison princière.

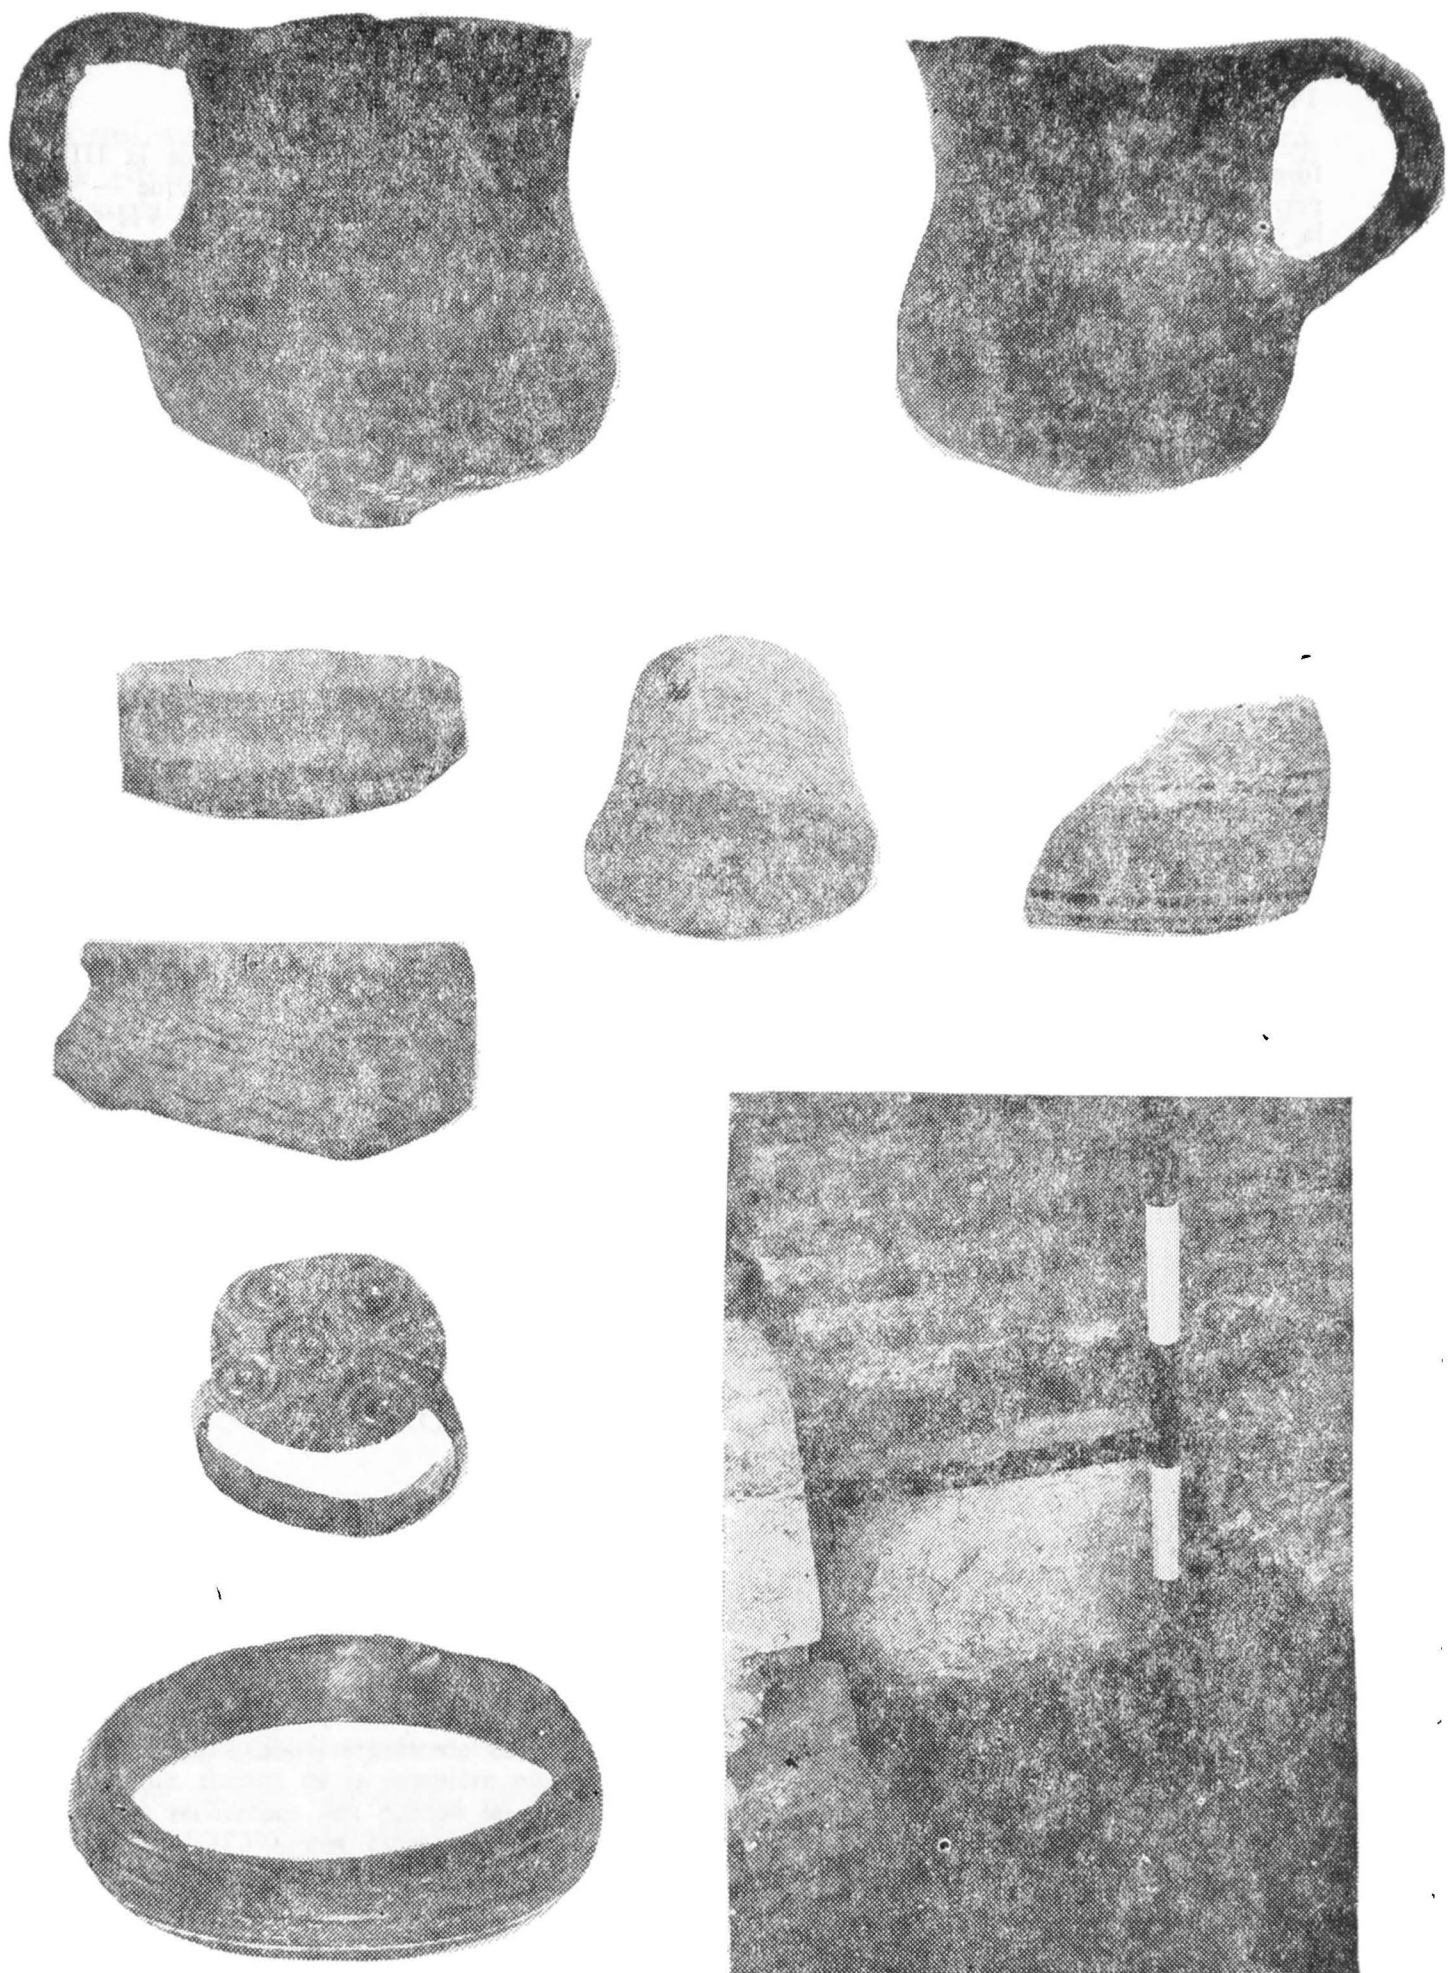
Fig. 4 Materiale arheologice descoperite la Văcărești. 1—4 epoca bronzului, cultura Tei; 5 ceramică sec. VI; 6, fragment ceramic secolele IX—XI; 7—8, obiecte din mormîntul M. 2 din secolele XVIII—XIX; 9, fragment din fresca pridvorului bisericii Sf. Treime.

Fig. 4 Matériaux archéologiques découverts à Văcărești. 1—4 l'époque du bronze, culture Tei; 5—6 fragments de céramique IX^e—XI^e siècles; 7—8 objets du tombeau M. 2, XVIII^e—XIX^e siècles; 9 fragment de la fresque de la galerie extérieure de l'église St. Trinité.

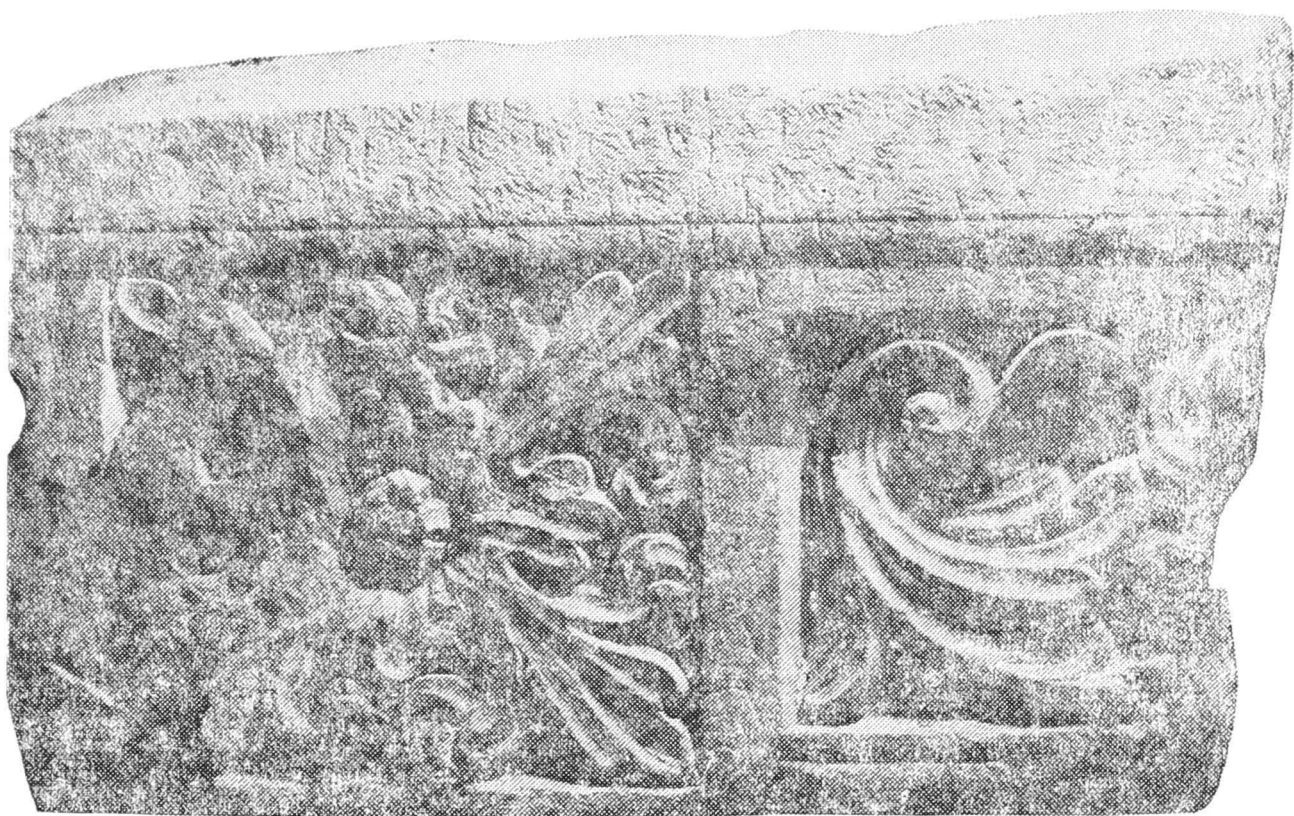
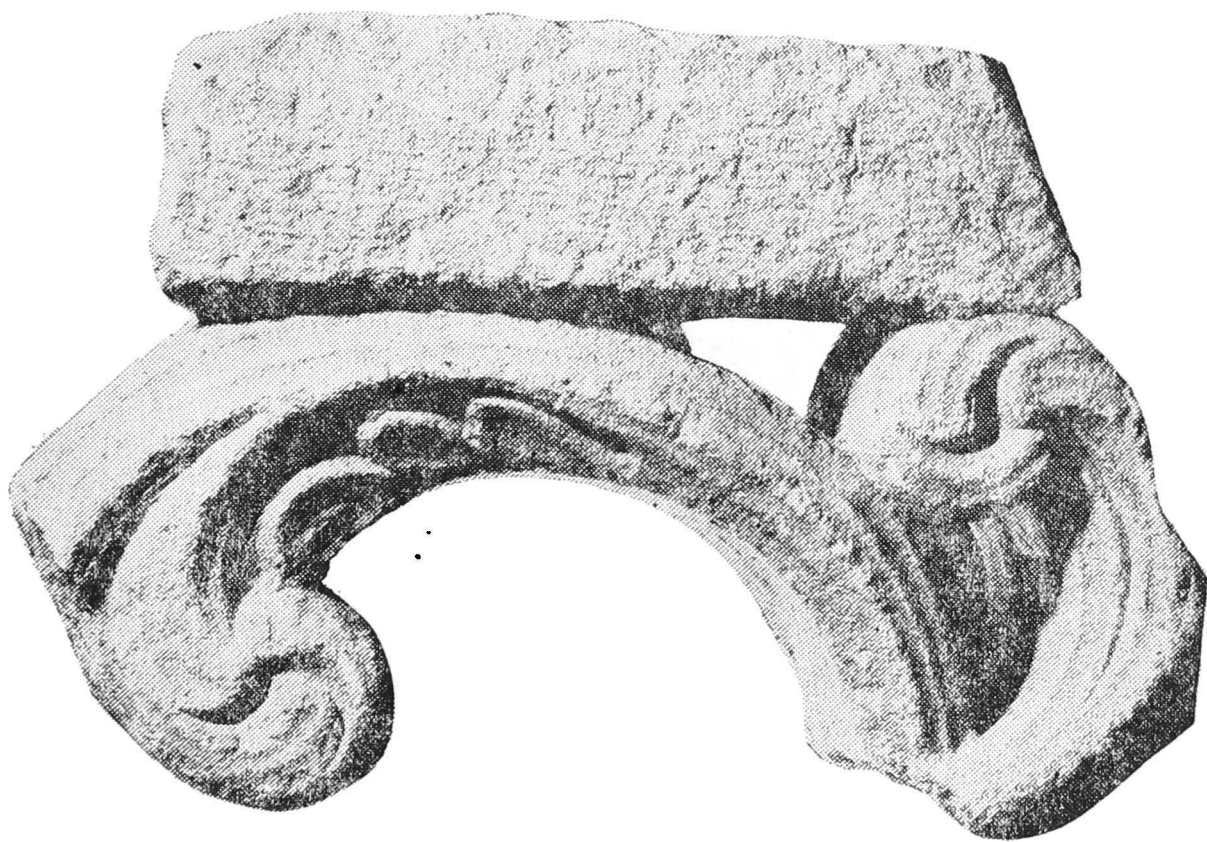
Fig. 5 Pietrărie de factură brîncovenească descoperită la Văcărești.

Fig. 5 Pierrerie de manière brancovane, découverte à Văcărești.
