Date preliminare despre cercetările preventive de la hanul Constantin Vodă din București (1996)

**Preliminary data concerning preventive archaeological
investigation
at Constantine Voda Inn in Bucharest (1996)**

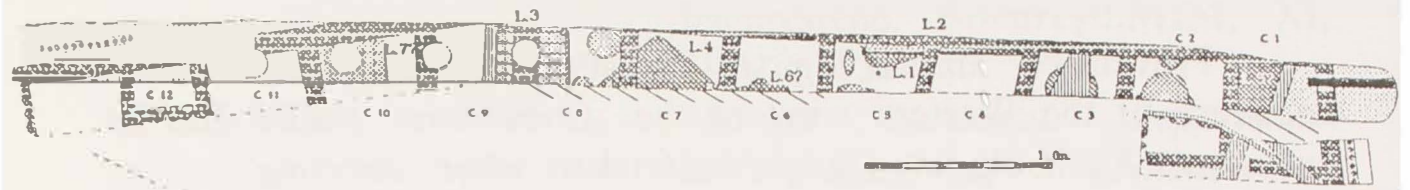
Fig. 1. Plan of the Constantine Voda Inn area.

HANUL CONSTANTIN VODĂ
SĂPĂTURI DE SALVARE 1996

PLANUL
BORROCZYN
(1848)

În lunile martie-mai 1996, un colectiv al Muzeului Național de Istorie a României¹⁶ a participat la săpăturile de cercetare preventivă declanșate de introducerea unei conducte pe locul unde altădată fuseseră hanurile Constantin Vodă și Zlătari. A fost cercetată aproape în întregime aripa de vest a hanului, cercetare care a dus la descoperirea a 12 camere, cu aproximativ aceleași dimensiuni, $5,50 \text{ m} \times 5 \text{ m}$, exceptând camera 9, care are numai 4,20 m, iar camera 12, care nu a fost cercetată în întregime, aproximativ 2,5 m (Fig. 1). Aripa de vest a hanului suprapune o locuire anterioară, respectiv patru locuințe, datate în secolul al XVI-lea.
